Leik011

Aðalskoðun leiksvæða

Upplýsingar um svæði

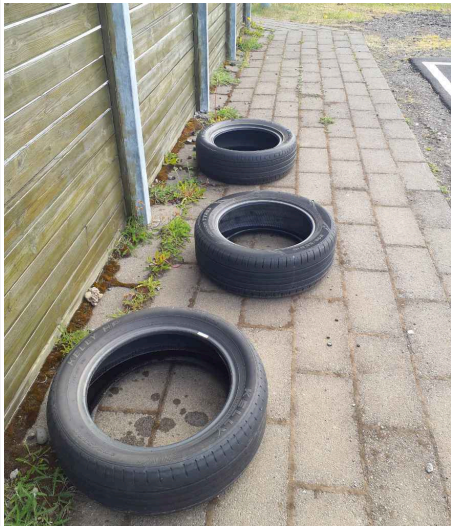
<p>11 laus dekk</p> </div> <div style="text-align: center;">

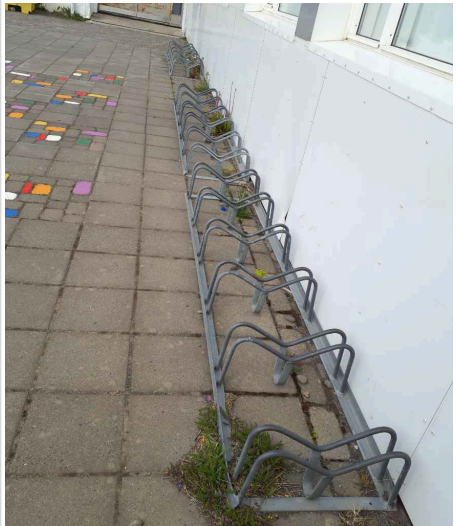
<p>11 hjólagrind laus</p> </div> </div>

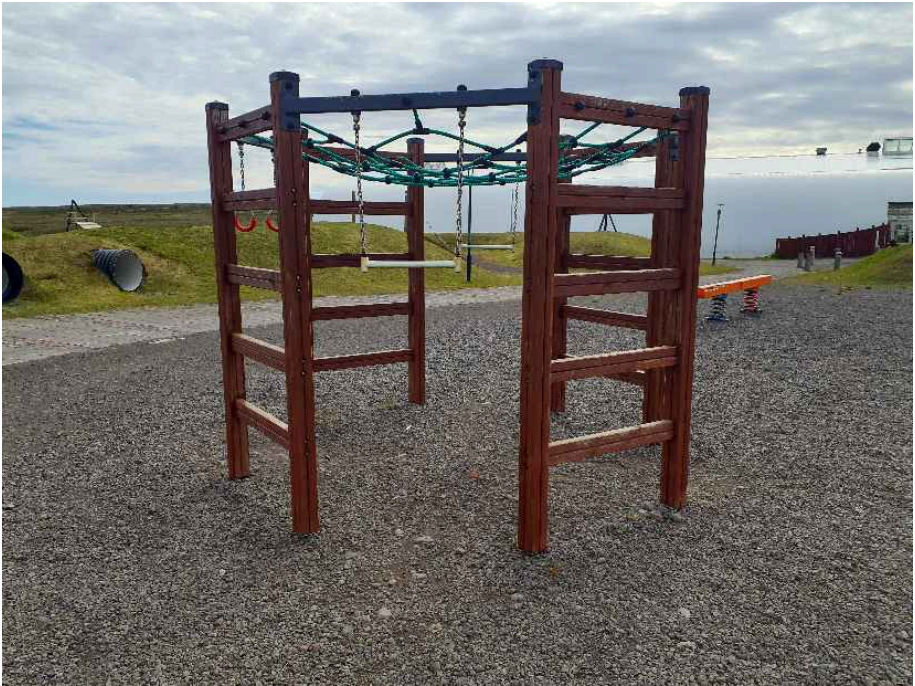
A8 Aðrir þættir		
<p>Nýtt tæki</p> <p>Mynd af tæki</p>

<p>21 hæð tækis 2m vantar dempanði undirlag</p>	
Áhættumat tækis

Talsverð áhætta	Talsverð hættu á slysi/tjóni. Verður að lagfæra innan 3 mánaða.
-----------------	---

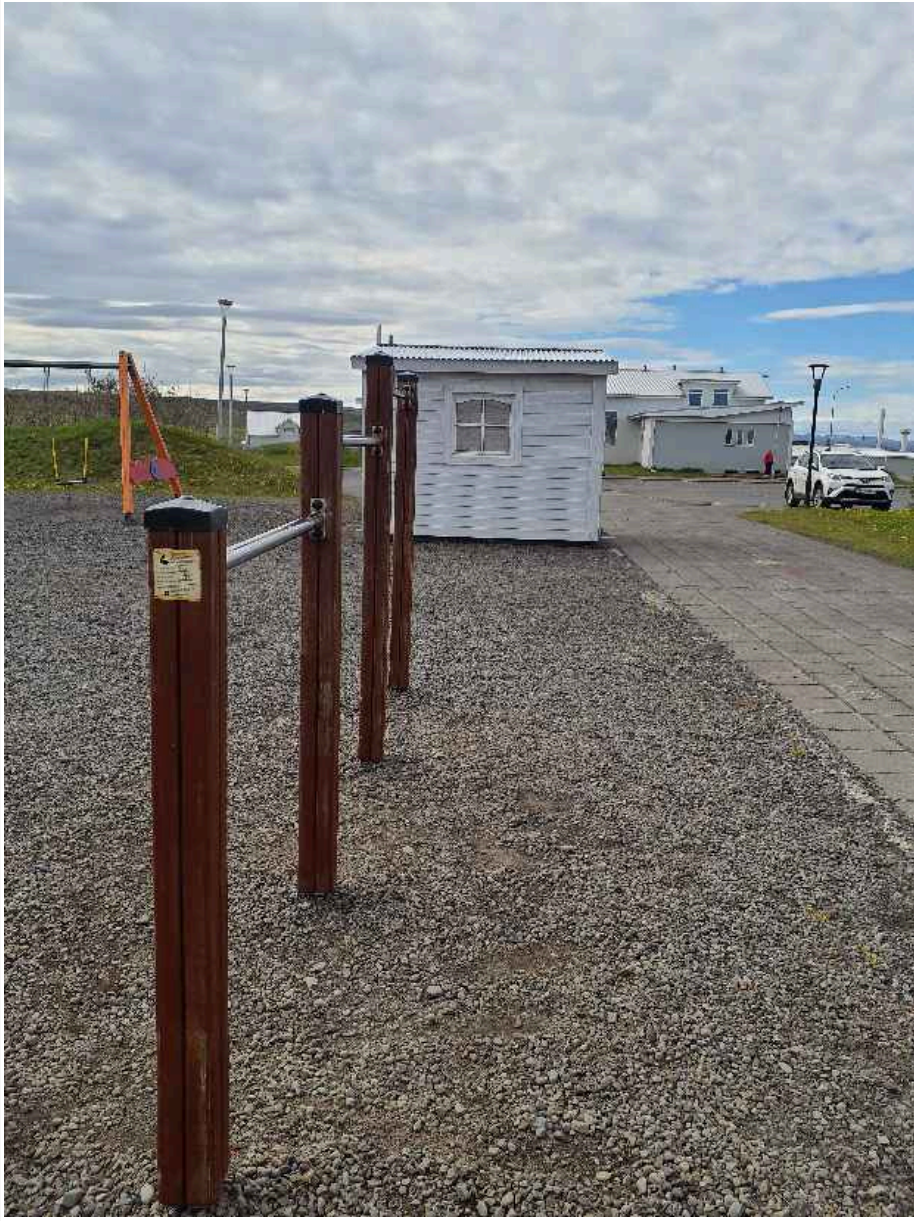
Nýtt tæki (1)

Tegund tækis	
Framleiðandi/Dreifingaraðili	
Frávik	
Tegund frávika	
Athugasemd	
Áhættumat tækis

Talsverð áhætta	Talsverð hættu á slysi/tjóni. Verður að lagfæra innan 3 mánaða.
-----------------	---

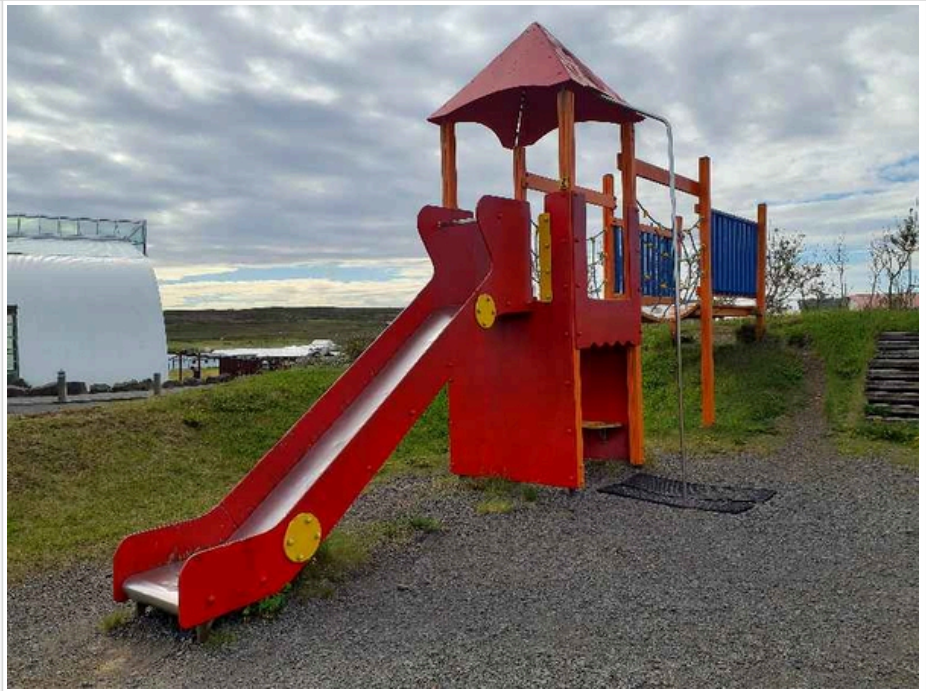
Nýtt tæki (3)

<p>Áhættumat tækis</p>		
<p>Talsverð áhætta</p>	<p>Talsverð hættu á slysi/tjóni. Verður að lagfæra innan 3 mánaða.</p>

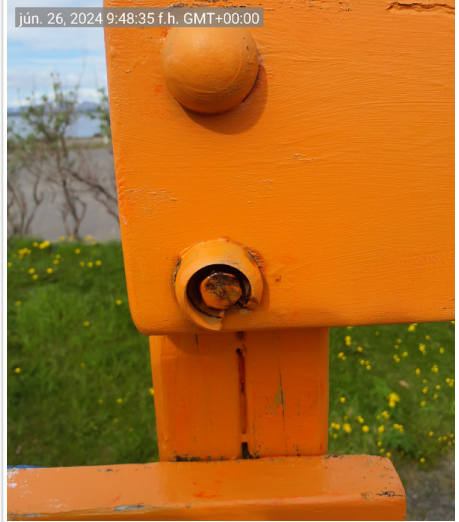
<p>jún. 26, 2024 9:48:35 f.h. GMT+00:00</p> <p>20 tappa vantar</p> </div> <div data-bbox="991 1272 1461 1830">

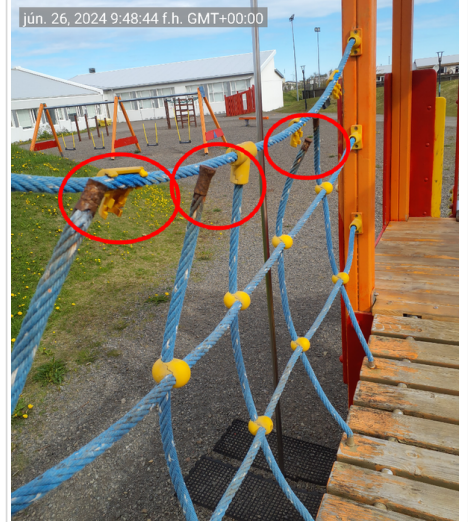
<p>jún. 26, 2024 9:48:44 f.h. GMT+00:00</p> <p>4 bönd víða slitin frá festingum</p> </div> </div>

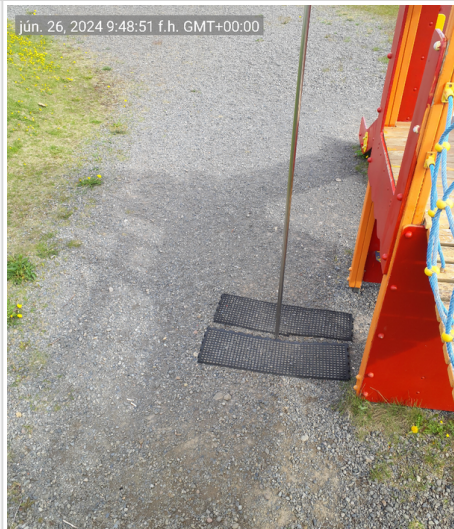
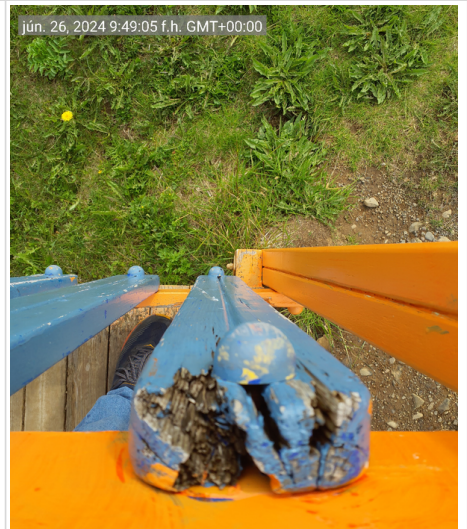
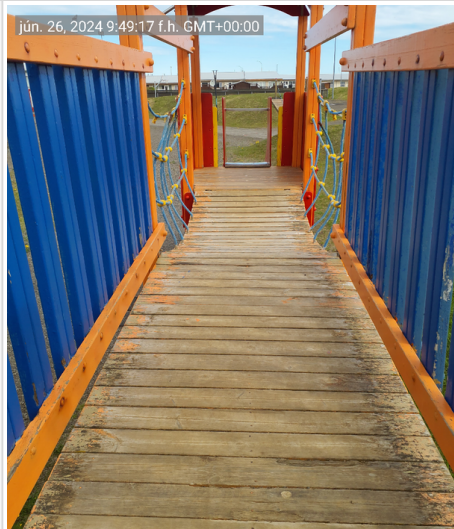
Mynd af tæki		
Tegund tækis		
Framleiðandi/Dreifingaraðili		
Frávik		
Tegund fráviks		
Myndir af frávikum		
	21 undirlag nokkuð stórgrýtt	20 tappa vantar
Áhættumat tækis		
Talsverð áhætta	Talsverð hættu á slysi/tjóni. Verður að lagfæra innan 3 mánaða.

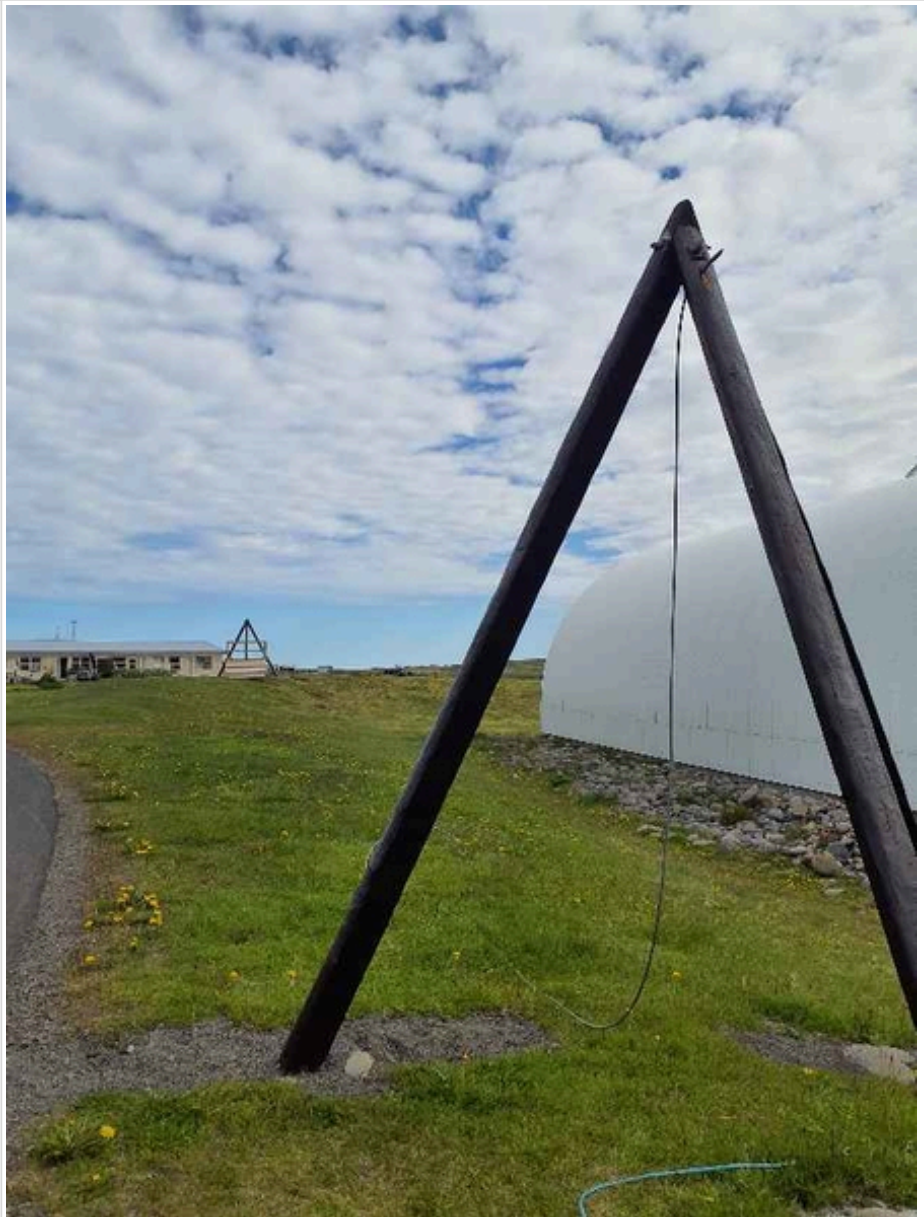
Nýtt tæki (4)

<p>vír hangir niður úr tæki -hengingarhætta</p>	
<p>Áhættumat tækis</p>		
<p>Hámarksáhætta</p>	<p>Mikil hættu á slysi/tjóni. Lagfæra strax.</p>

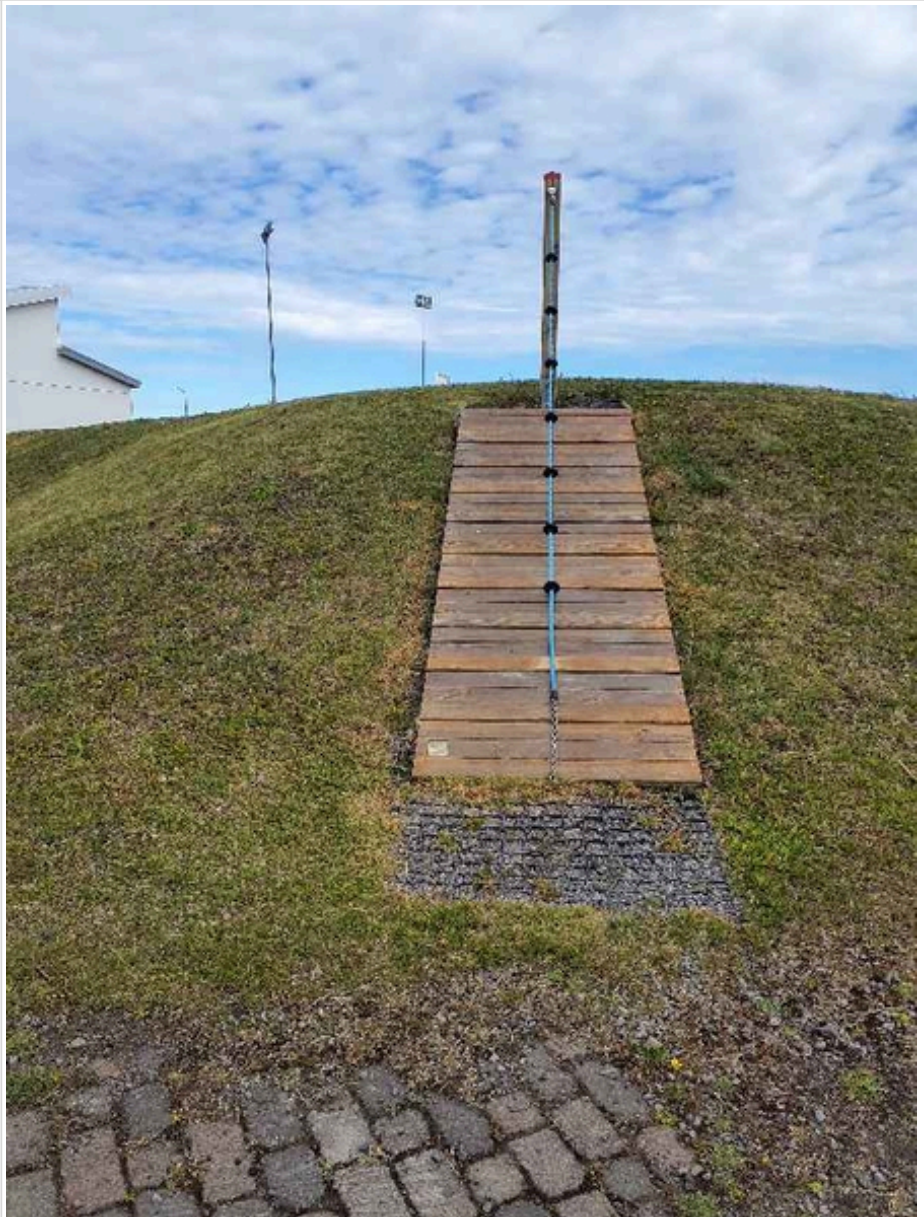
Nýtt tæki (5)

Tegund tækis	
Framleiðandi/Dreifingaraðili	
Frávik	
Í lagi	Reglubundin skoðun og viðhald

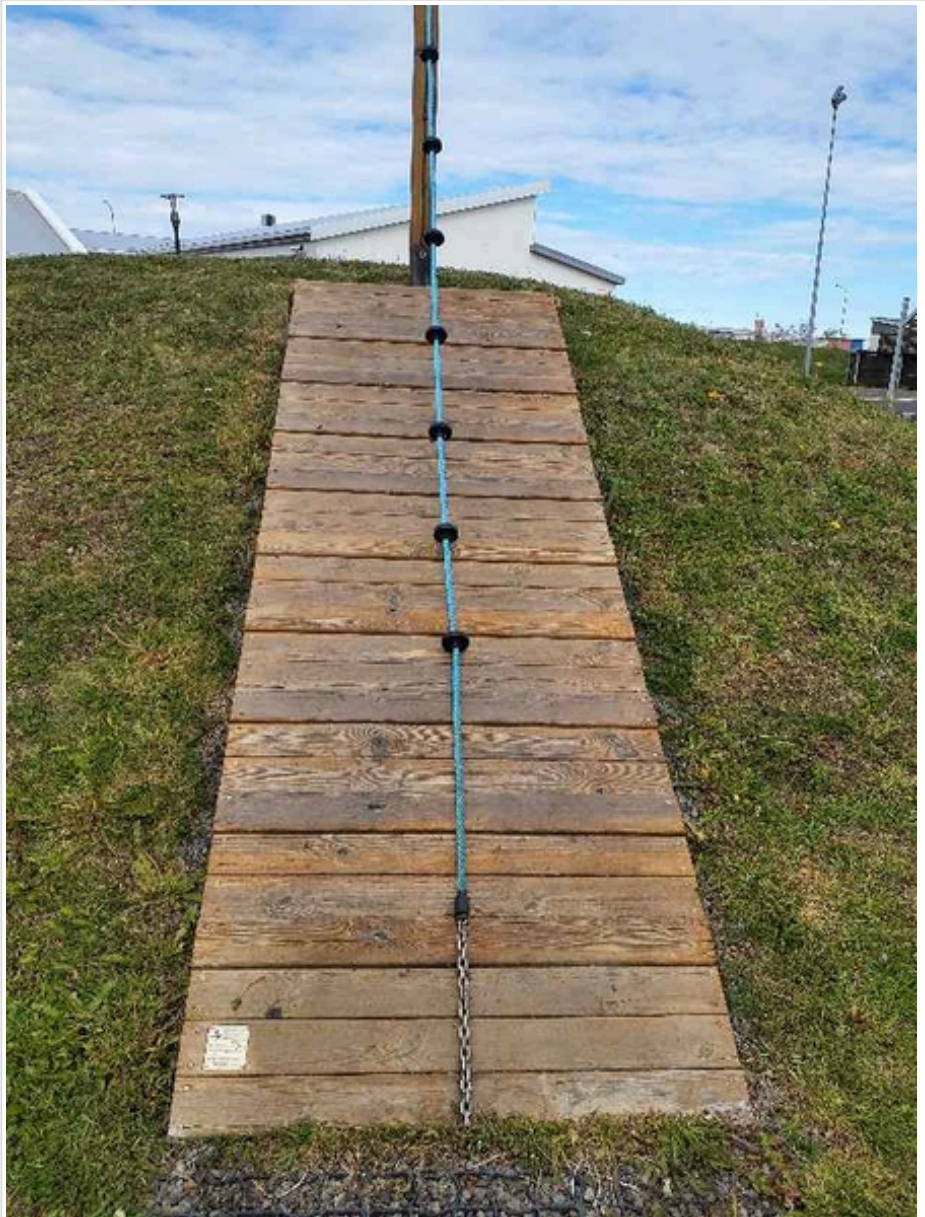
Nýtt tæki (6)

Tegund tækis	
Framleiðandi/Dreifingaraðili	
Frávik	
Í lagi	Reglubundin skoðun og viðhald

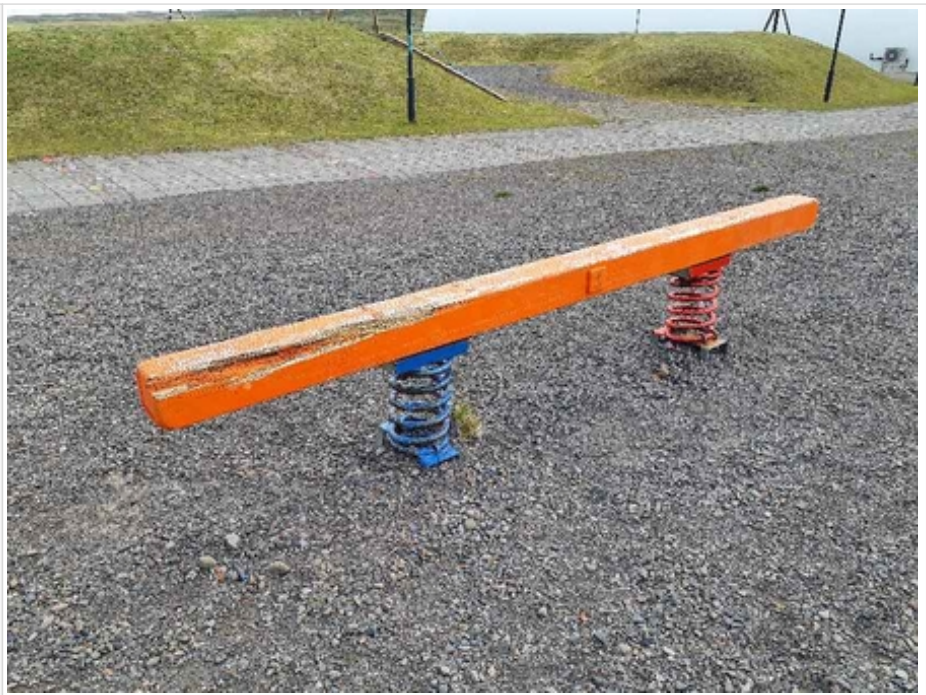
Nýtt tæki (7)

<p>25 viðhald</p>	
<p>Áhættumat tækis</p>		
<p>Lágmarksáhætta</p>	<p>Lítill hættu á slysi/tjóni en þarfnast lagfæringar/viðhalds innan 12 mánaða</p>

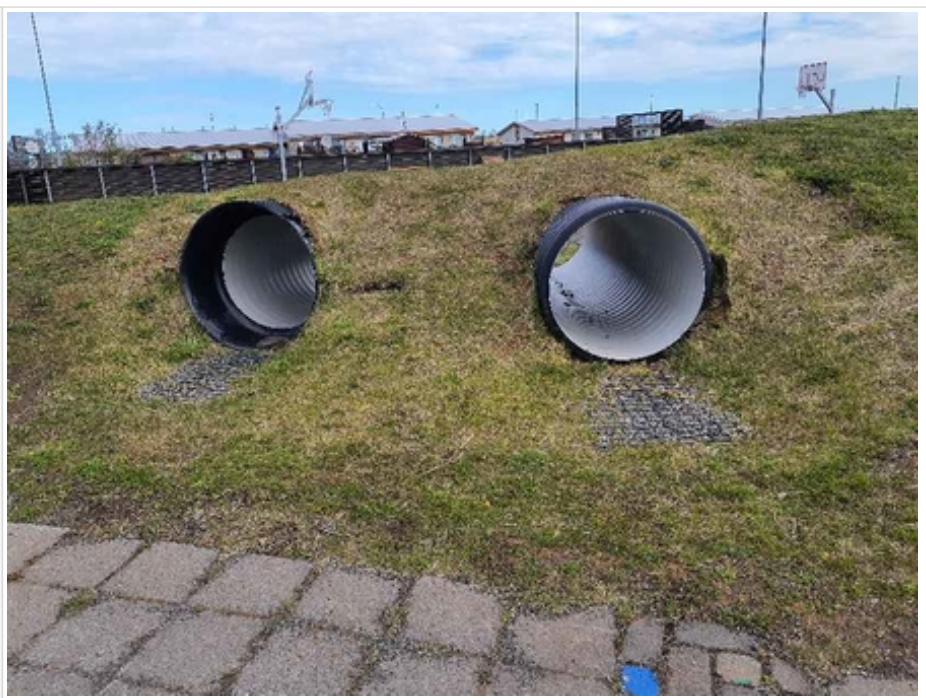
Nýtt tæki (8)

<p>Tegund tækis</p>	
<p>Framleiðandi/Dreifingaraðili</p>	
<p>Frávik</p>	
<p>Tegund frávika</p>	
<p>Athugasemd</p>	
<p>Áhættumat tækis</p>	
<p>Lágmarksáhætta</p>	<p>Lítill hættu á slysi/tjóni en þarfnast lagfæringar/viðhalds innan 12 mánaða</p>

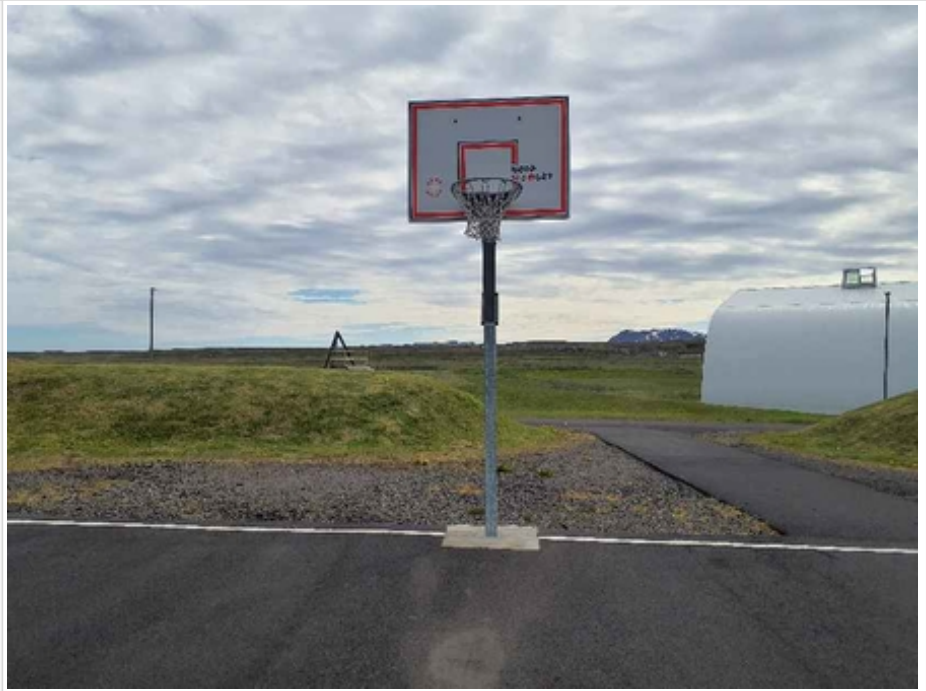
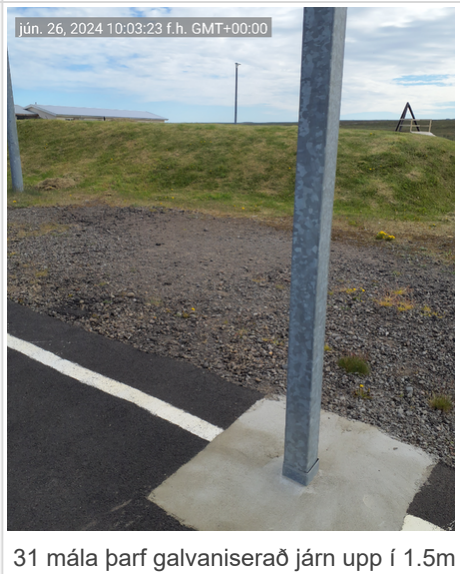
Nýtt tæki (9)

<p>Áhættumat tækis</p>		
<p>Lágmarksáhætta</p>	<p>Lítill hættu á slysi/tjóni en þarfnast lagfæringar/viðhalds innan 12 mánaða</p>

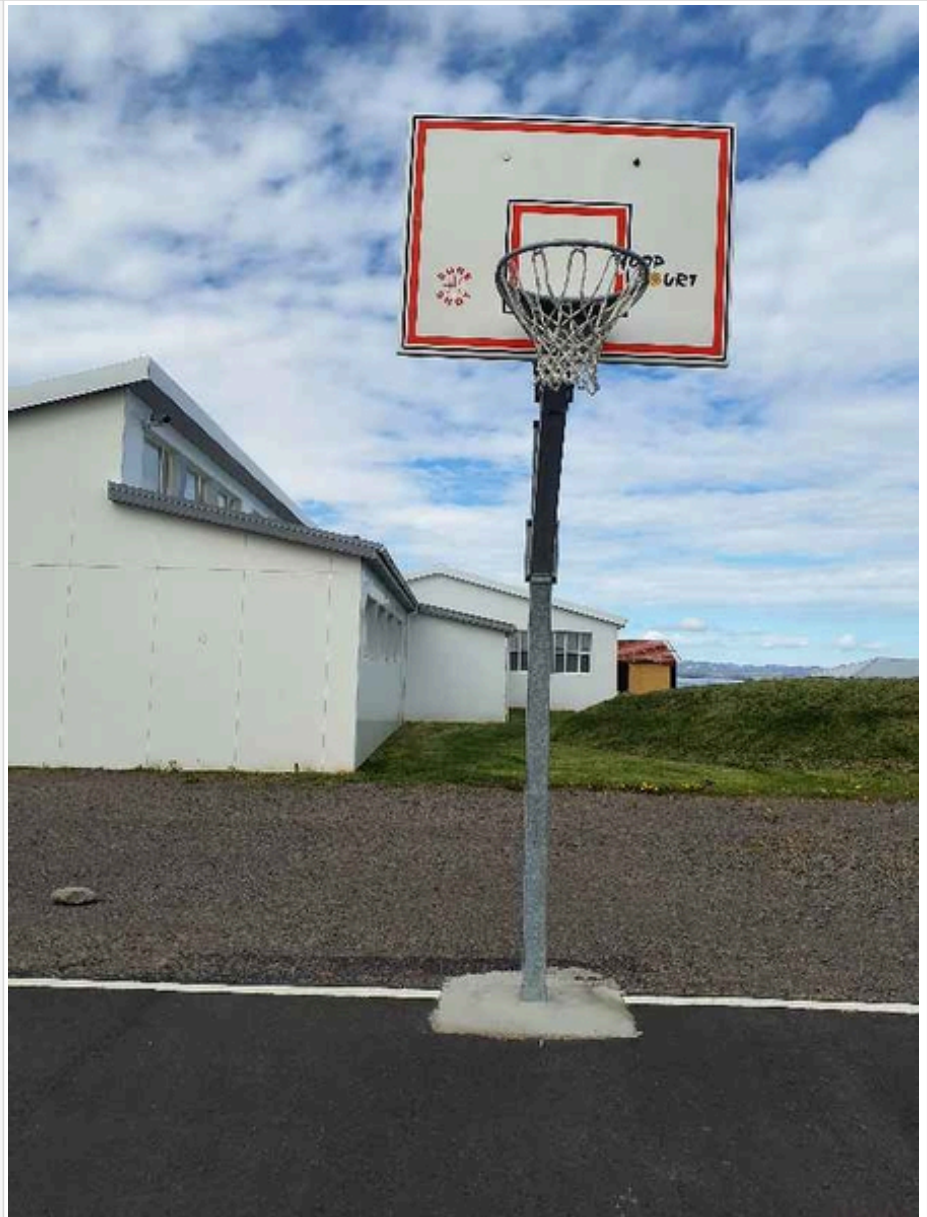
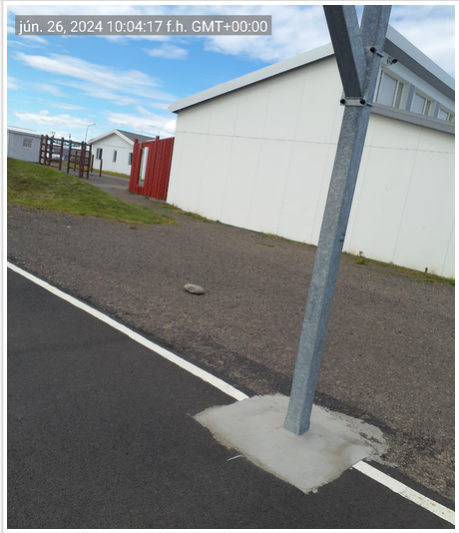
Nýtt tæki (10)

<p>Áhættumat tækis</p>		
<p>Lágmarksáhætta</p>	<p>Lítill hættu á slysi/tjóni en þarfnast lagfæringar/viðhalds innan 12 mánaða</p>
